KULTURMILJÖANALYS MALMBERGET

14 FEBRUARI 2017

UPPDRAG: Kulturmiljöanalys Malmberget -
etapp 3

Status: Rapport
Datum: 2017 02 14

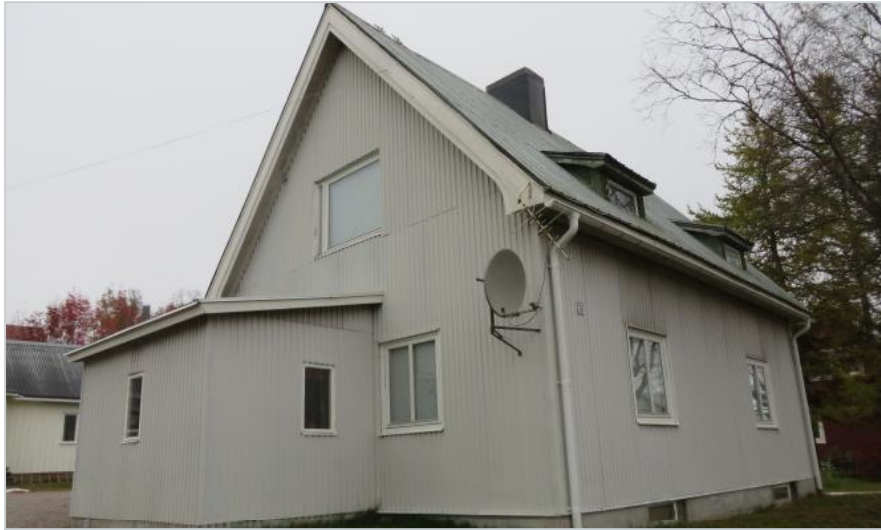
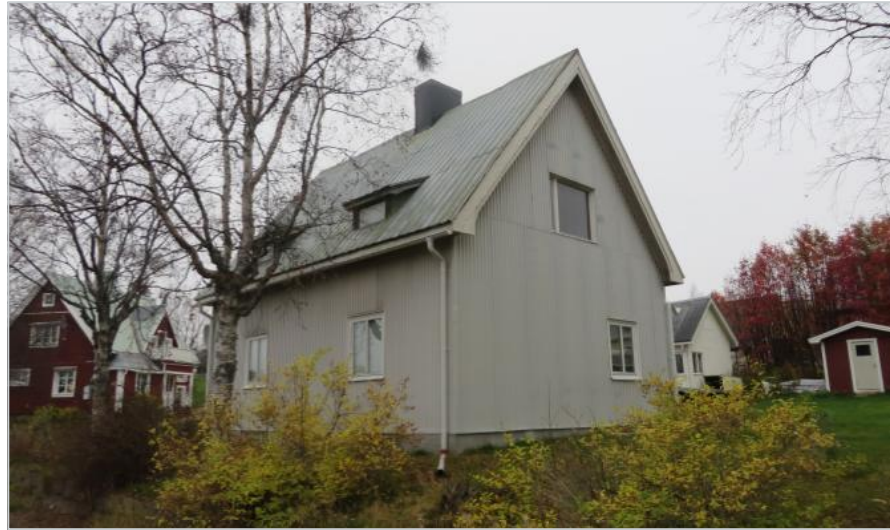
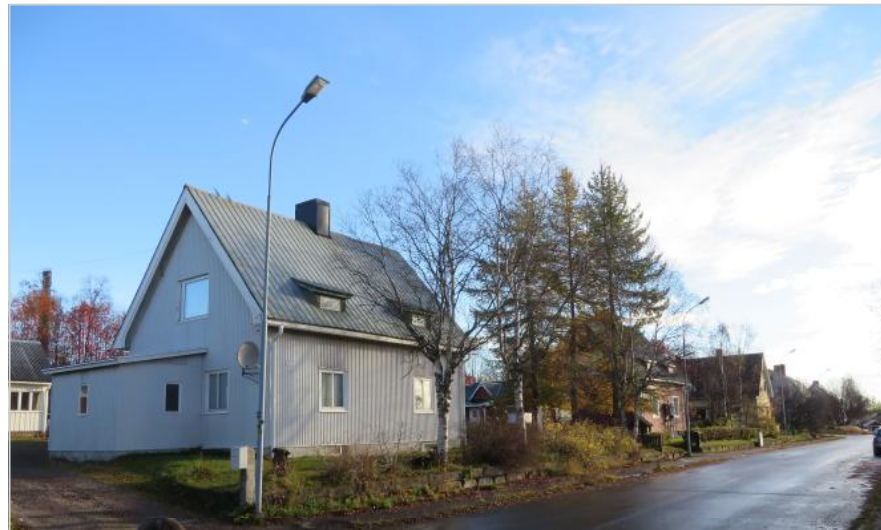
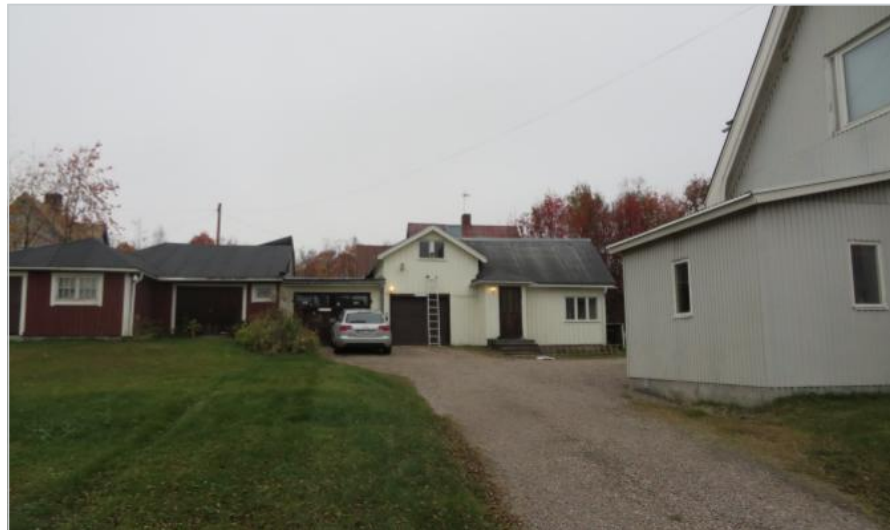
B118. Tegnérgatan 3 inkl uthus. Kv Kråkan

Måttligt värde	Placering i området	Byggnaden	1914
Beskrivning Ombyggt och fått mer karaktär av 1930-40-tal.	Placerad på norra Bäckén i kvarteret Kråkan. Kvarteret Kråkan är ett egnahems-bostadsområde som byggdes upp av LKAB 1913 och såldes till anställda med fördelaktiga lån.	Egnahemsvilla uppförd 1914 och ombyggd 1932 1 ½ våningar, med plåtpanel i stående profil och brant sluttande sadeltak i plåt. Senare tillkomna perspektivfönster. Tillbyggd i ena gaveln. Ett uthus med garage.	
Tolkning	Byggnaderna i kvarteret har en omsorgsfull nationalromantisk utformning med svarvade trädetaljer och panelarkitektur.	Uttryck för bolagets engagemang i den privata bostadsförsörjningen under samhällets etableringsskede som ursprungligen hade en omsorgsfull utformning och arkitektoniska särdrag. Avspeglar LKAB:s aktiva stödande av de anställdas egnahemsbyggande. Byggnadens utformning avspeglar bolagssamhällets hierarkiska struktur och livsvillkoren för olika sociala grupper, där byggnaderna i kvarteret Kråkan förmodligen tillhörde det övre skiktet.

Viktiga karaktärsdrag att beakta	Tomtindelningen och förhållandet till närliggande uthus och byggnader. Hur gatan har siktlinjer mot Malmbergets kyrka.	Plåtpanelen med stående profil. Exempel på en egnahemsvilla i kvarteret Kråkans som kraftigt förändrats. Sadeltak med brant vinkel.	
Alternativ	Nya förhållanden vid flytt	Vid eventuell flytt av husen bör man försöka rekonstruera de förhållanden som rådde på den ursprungliga platsen. Viktigast är kvartersstrukturen och husets placering på tomten Detta gäller även för uthusen. Detta gäller även för uthusen. För byggnaderna på kv Kråkan som idag är ett sammanhållet kvarter med den ursprungliga tomtindelningen kvar bör även denna återskapas.	Fram till eventuell flytt bör enskilda byggnader underhållas i nuvarande skick. Uthus bör flyttas med och relationen mellan olika bebyggelseenheter (flyttad, ny och befintlig) bör studeras. Kompletterande bebyggelse bör anpassas till karaktären i miljön genom volym, kulör och inpassning i terrängen utan att för den skull behöva ha den gamla bebyggelsens formspråk. De flyttade byggnadernas enskilda exteriöra karaktärer och funktioner ska behållas. Vid ändrad funktion ska en anpassning ske utifrån byggnadens egna förutsättningar och värde. Grundläggningsprincipen för de olika byggnaderna ska bevaras.

Rivning	Miljön bör hållas värdad så länge den är synlig för allmänheten.	Fram till eventuell rivning bör enskilda byggnader underhållas i nuvarande skick exteriört så att de inte förslummar intrycket av området. Värdet försvinner vid rivning.
	Dokumentation	Inte dokumenterad tidigare.	Inte dokumenterad tidigare.
Rekommendation	Området berörs först av avvecklingen inom en längre tidsram. Men B113-117 kommer att hamna nära avvecklade områden: Det är önskvärt att detaljplan alt byggnadsordning tas fram som karaktäriserar kulturvärdena och ger rekommendationer för hur dessa skall förvaltas fram till avveckling. När avveckling blir aktuell kan byggnaden ingå i urvalet för byggnader som är möjliga att flytta. Byggnaden bör isåfall flyttas i grupp tillsammans med 113-117, 119 - 120 från kvarteret Kråkan och bilda nytt kvarter. Minst de 4 byggnaderna med högt värde bör värderas att flyttas och ingå i nytt kvarter med 8 tomter. För områden med flyttad kulturhistoriskt värdefull bebyggelse bör detaljplan upprättas som säkerställer de värden man vill behålla. Före eventuell flytt dokumenteras miljön. Om huset rivs är det önskvärt att det dokumenteras i miljön och exteriört. Även tidigare utseende kan registreras om det är möjligt att hitta uppgifter. Flytt och rivning hanteras som lovående enligt PBL

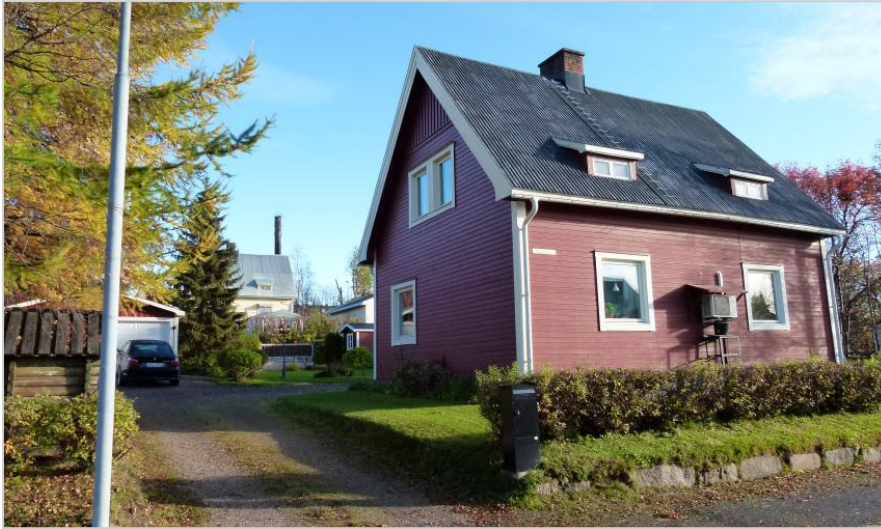
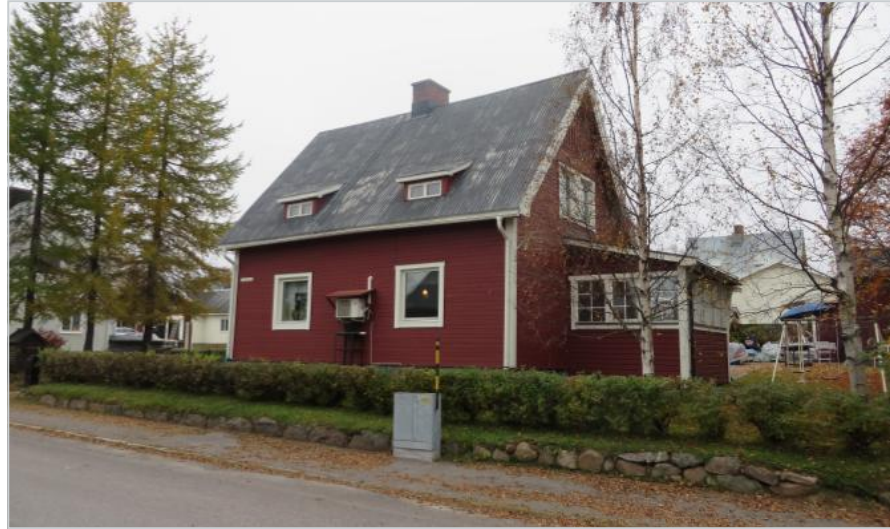
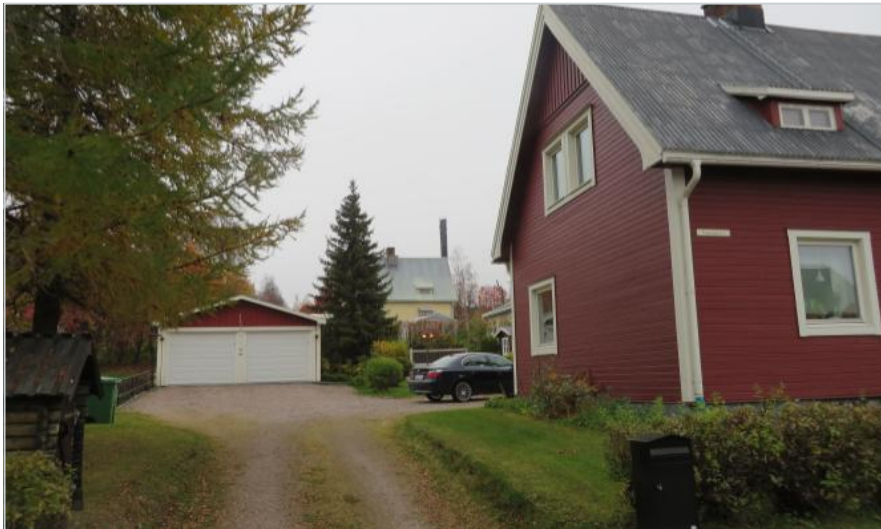
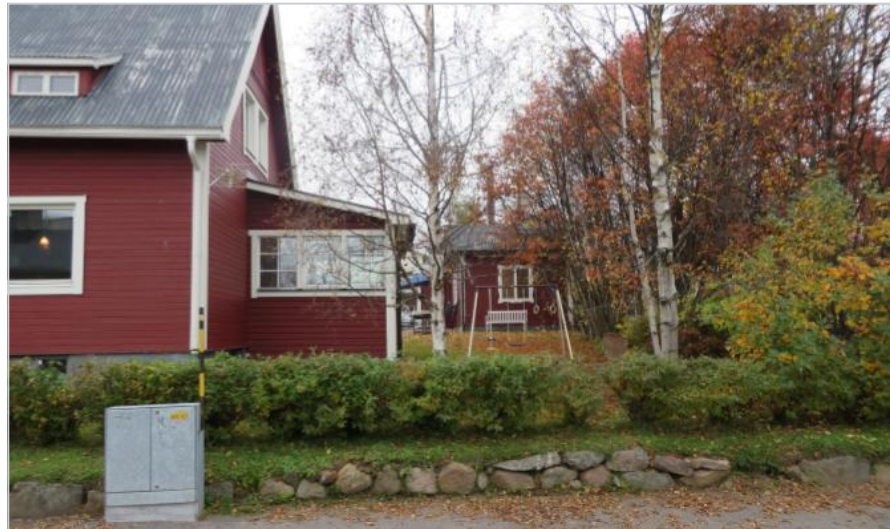
B119. Tegnérgatan 5 inkl uthus. Kv Kråkan

Måttligt värde	Placering i området	Byggnaden	1914
Beskrivning Ombyggt och fått mer karaktär av 1940-tal.	Placerad på norra Bäckén i kvarteret Kråkan. Kvarteret Kråkan är ett egnahems-bostadsområde som byggdes upp av LKAB 1913 och såldes till anställda med fördelaktiga lån.	Egnahemsvilla uppförd 1914 1 ½ våningar, med rödmålade liggande träpanel och brant sluttande sadeltak i plåt. Senare tillkomna perspektivfönster. Tillbyggt i ena gaveln. Ett uthus tillkommet 1932	
Tolkning	Byggnaderna i kvarteret har en omsorgsfull nationalromantisk utformning med svarvade trädetaljer och panelarkitektur.	Byggnaden har genomgått förändringar såsom bytta fönster men har kvar sin ursprungliga karaktär. Avspeglar LKAB:s aktiva stödande av de anställdas egnahemsbyggande. Byggnadens utformning avspeglar bolagssamhällets hierarkiska struktur och livsvillkoren för olika sociala grupper, där byggnaderna i kvarteret Kråkan förmodligen tillhörde det övre skiktet.

Viktiga karaktärsdrag att beakta	Tomtindelningen och förhållandet till närliggande uthus och byggnader. Hur gatan har siktlinjer mot Malmbergets kyrka.	Arkitektoniska och estetiska värden. Ett av exemplen på kvarteret Kråkans omsorgsfulla nationalromantiska villor. Sadeltak med brant vinkel. Svarvade balkongpelare Den rödmålade liggande träpanelen.	
Alternativ	Nya förhållanden vid flytt	Vid eventuell flytt av husen bör man försöka rekonstruera de förhållanden som rådde på den ursprungliga platsen. Viktigast är kvartersstrukturen och husets placering på tomten. Detta gäller även för uthusen. Detta gäller även för uthusen. För byggnaderna på kv Kråkan som idag är ett smamanhållet kvarter med den ursprungliga tomtindelningen kvar bör även denna återskapas.	Fram till eventuell flytt bör enskilda byggnader underhållas i nuvarande skick. Uthus bör flyttas med och relationen mellan olika bebyggelseenheter (flyttad, ny och befintlig) bör studeras. Kompletterande bebyggelse bör anpassas till karaktären i miljön genom volym, kulör och inpassning i terrängen utan att för den skull behöva ha den gamla bebyggelsens formspråk. De flyttade byggnadernas enskilda exteriöra karaktärer och funktioner ska behållas. Vid ändrad funktion ska en anpassning ske utifrån byggnadens egna förutsättningar och värde. Grundläggningsprincipen för de olika byggnaderna ska bevaras.

Rivning	Miljön bör hållas vårdad så länge den är synlig för allmänheten.	Fram till eventuell rivning bör enskilda byggnader underhållas i nuvarande skick exteriört så att de inte förslummar intrycket av området. Värdet försvinner vid rivning.
	Dokumentation	Inte dokumenterad tidigare.	Inte dokumenterad tidigare.
Rekommendation	<p>Området berörs först av avvecklingen inom en längre tidsram. Men B113-117 kommer att hamna nära avvecklade områden: Det är önskvärt att detaljplan alt byggnadsordning tas fram som karaktäriserar kulturvärdena och ger rekommendationer för hur dessa skall förvaltas fram till avveckling.</p> <p>När avveckling blir aktuell kan byggnaden ingå i urvalet för byggnader som flyttas. Byggnaden bör isåfall flyttas i grupp tillsammans med 113-118 och 120 från kvarteret Kråkan och bilda nytt kvarter. Minst de 4 byggnaderna med högt värde bör värderas att flyttas och ingå i nytt kvarter med 8 tomter.</p> <p>För områden med flyttad kulturhistoriskt värdefull bebyggelse bör detaljplan upprättas som säkerställer de värden man vill behålla. Före eventuell flytt dokumenteras miljön. Om huset rivs bör det dokumenteras i miljön och exteriört. Även tidigare utseende kan registreras om det är möjligt att hitta uppgifter.</p> <p>Flytt och rivning hanteras som lovärende enligt PBL</p>

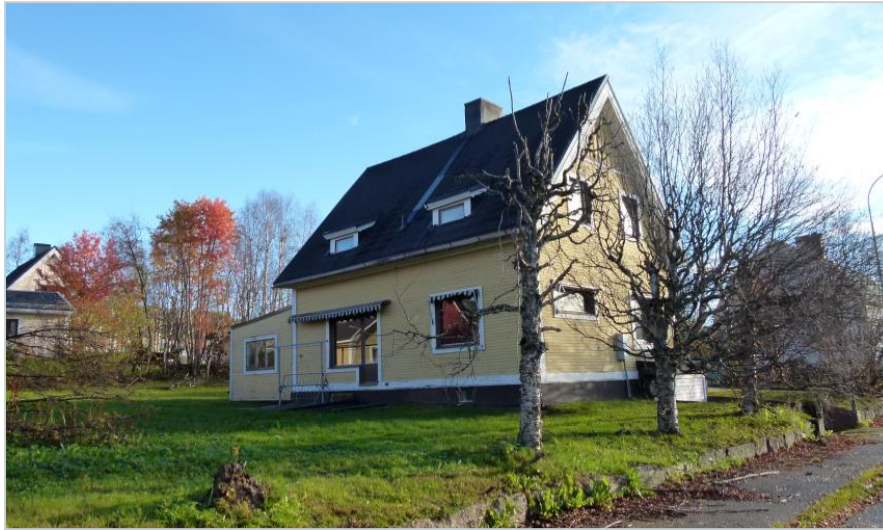
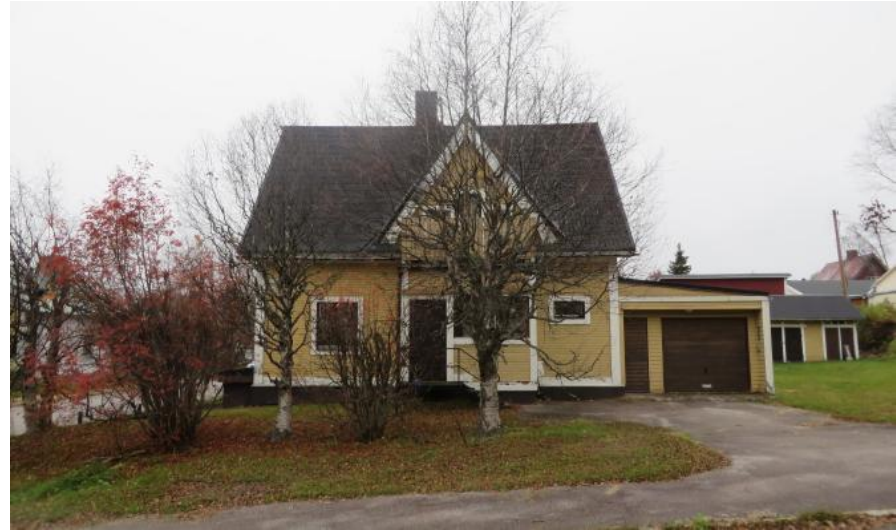
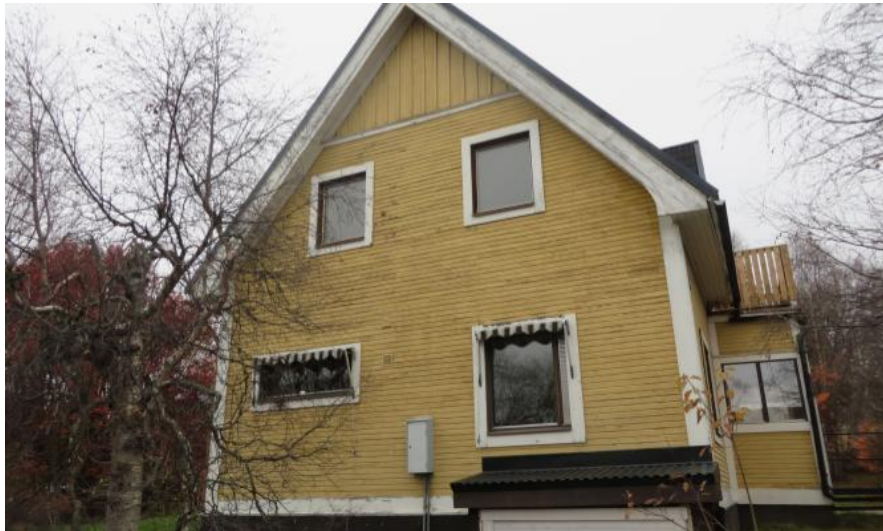
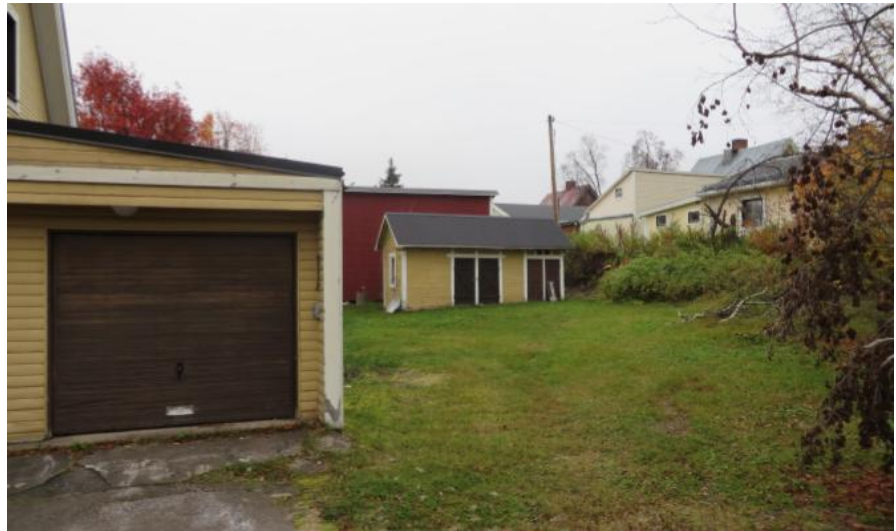
B120. Tegnérgatan 7 inkl uthus. Kv Kråkan

Måttligt värde	Placering i området	Byggnaden	1914
Beskrivning Ombyggt och fått mer karaktär av 1940-tal.	Placerad på norra Bäckén i kvarteret Kråkan. Kvarteret Kråkan är ett egnahems-bostadsområde som byggdes upp av LKAB 1913 och såldes till anställda med fördelaktiga lån.	Egnahemsvilla uppförd 1914 1 ½ våningar, med gulmålad liggande träpanel, stående i gavelspets. Vitmålade fönsterlister och brunmålade fönsterbågar. Sluttande sadeltak i sinusplåt. Senare tillkomna perspektivfönster. Större fönster och balkongdorr senare tillkommet i byggnadens västra fasad. Tillbyggt garage i ena gaveln.	
Tolkning	Byggnaderna i kvarteret har en omsorgsfull nationalromantisk utformning med svarvade trädetaljer och panelarkitektur.	Byggnaden har genomgått stora förändringar. Uttryck för bolagets engagemang i den privata bostadsförsörjningen under samhällets etableringsskede som ursprungligen hade en omsorgsfull utformning och arkitektoniska särdrag. Avspeglar LKAB:s aktiva stödande av de anställdas egnahemsbyggande. Byggnadens utformning avspeglar bolagssamhällets hierarkiska struktur och livsvillkoren för olika sociala grupper, där byggnaderna i kvarteret Kråkan förmodligen tillhörde det övre skiktet.

Viktiga karaktärsdrag att beakta	Tomtindelningen och förhållandet till närliggande uthus och byggnader. Hur gatan har siktlinjer mot Malmbergets kyrka.	Sadeltak med brant vinkel. Liggande träpanel.	
Alternativ	Nya förhållanden vid flytt	Vid eventuell flytt av husen bör man försöka rekonstruera de förhållanden som rådde på den ursprungliga platsen. Viktigast är kvartersstrukturen och husets placering på tomten Detta gäller även för uthusen. Detta gäller även för uthusen. För byggnaderna på kv Kråkan som idag är ett smamanhållet kvarter med den ursprungliga tomtindelningen kvar bör även denna återskapas.	Fram till eventuell flytt bör enskilda byggnader underhållas i nuvarande skick. Uthus bör flyttas med och relationen mellan olika bebyggelseenheter (flyttad, ny och befintlig) bör studeras. Kompletterande bebyggelse bör anpassas till karaktären i miljön genom volym, kulör och inpassning i terrängen utan att för den skull behöva ha den gamla bebyggelsens formspråk. De flyttade byggnadernas enskilda exteriöra karaktärer och funktioner ska behållas. Vid ändrad funktion ska en anpassning ske utifrån byggnadens egna förutsättningar och värde. Grundläggningsprincipen för de olika byggnaderna ska bevaras.

Rivning	Miljön bör hållas vårdad så länge den är synlig för allmänheten.	Fram till eventuell rivning bör enskilda byggnader underhållas i nuvarande skick exteriört så att de inte förslummar intrycket av området. Värdet försvinner vid rivning.
	Dokumentation	Inte dokumenterad tidigare.	Inte dokumenterad tidigare.
Rekommendation	Området berörs först av avvecklingen inom en längre tidsram. Men B113-117 kommer att hamna nära avvecklade områden: Det är önskvärt att detaljplan alt byggnadsordning tas fram som karaktäriserar kulturvärdena och ger rekommendationer för hur dessa skall förvaltas fram till avveckling. När avveckling blir aktuell kan byggnaden ingå i urvalet för byggnader som är möjliga att flytta. Byggnaden bör isåfall flyttas i grupp tillsammans med 113-119 från kvarteret Kråkan och bilda nytt kvarter. Minst de 4 byggnaderna med högt värde bör värderas att flyttas och ingå i nytt kvarter med 8 tomter. För områden med flyttad kulturhistoriskt värdefull bebyggelse bör detaljplan upprättas som säkerställer de värden man vill behålla. Före eventuell flytt dokumenteras miljön. Om huset rivs bör det dokumenteras i miljön och exteriört. Även tidigare utseende kan registreras om det är möjligt att hitta uppgifter. Flytt och rivning hanteras som lovärende enligt PBL.

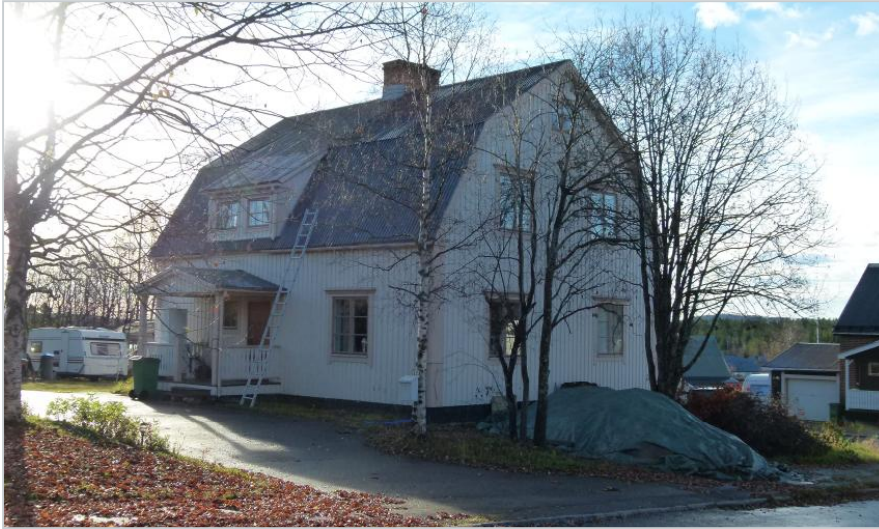
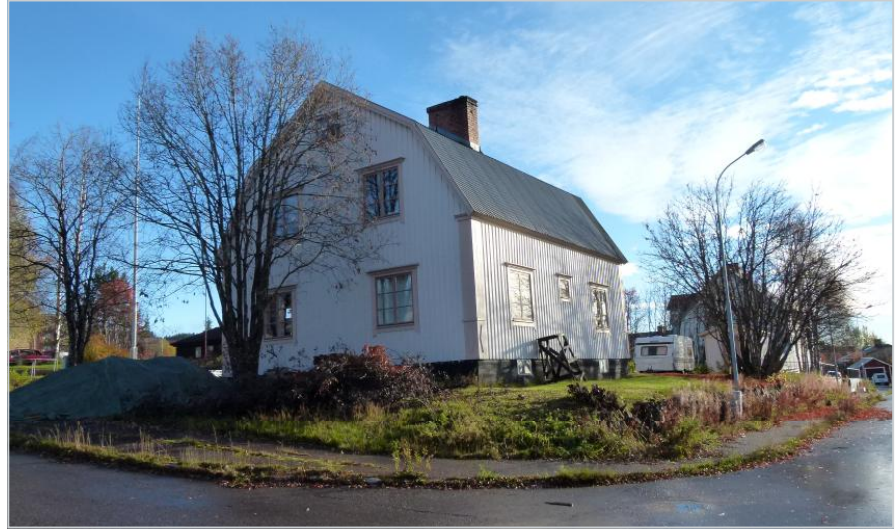
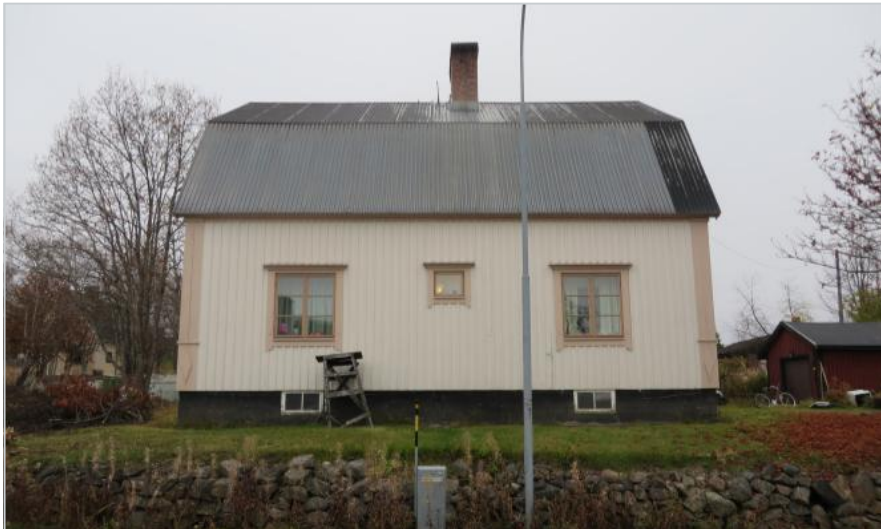
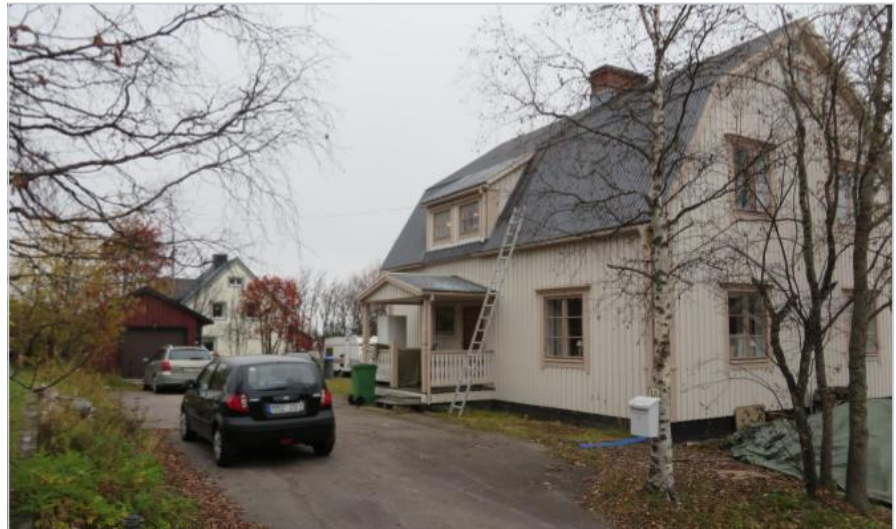
B121. Villagatan 13 inkl uthus

Högt värde		Placering i terrängen	Byggnaden	1931
Beskrivning Huset har kvar sin volym och tomtplats.		Placerad vid i en svag sydsluttning vid korsningen av Tegnérgatan och Villagatan i nordöstra Bäckområdet bredvid kvarteret Kråkan.	Villa uppförd 1931 1 ½ våningar. Ljusbeige stående locklist med gavellister och profilerade fönsterfoder i mörkbeige. Taket är ett brutet sadeltak i korrugerad plåt. Fönstren är senare tillkomna och indelade i 6 lufter. Byggnadens entré ligger på norra fasaden och utgörs av en farstukvist med svarvade träracken. Senare tillkommet garage.	
Tolkning		Byggnad med omsorgsfullt formspråk, uppförd vid vägkorsning vilket gör den synlig från flera håll.	Byggnaden har kvar sina tidstypiska drag med bevarad panel, smakfull färgsättning och väl anpassade fönster. Gavellister och fönsterfoder är omsorgsfullt utformade med sina profileringar. Byggnadens utformning avspeglar bolagssamhällets hierarkiska struktur och livsvillkoren för olika sociala grupper.

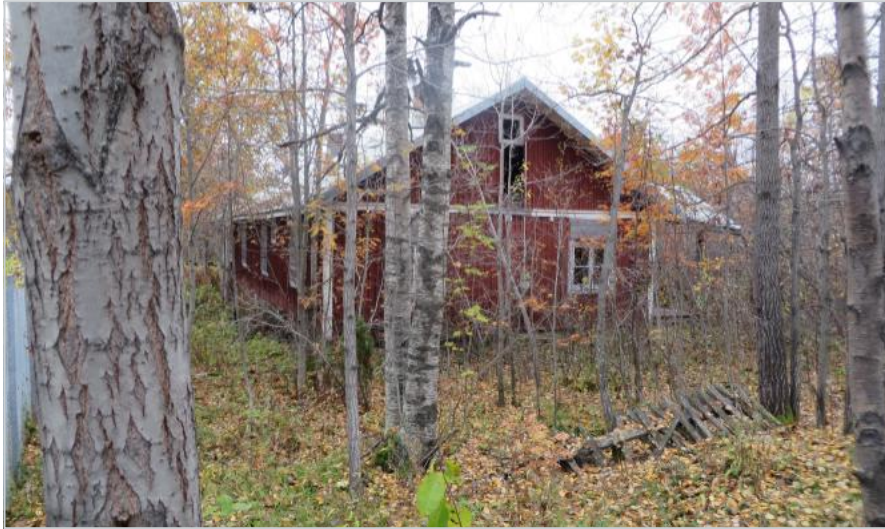
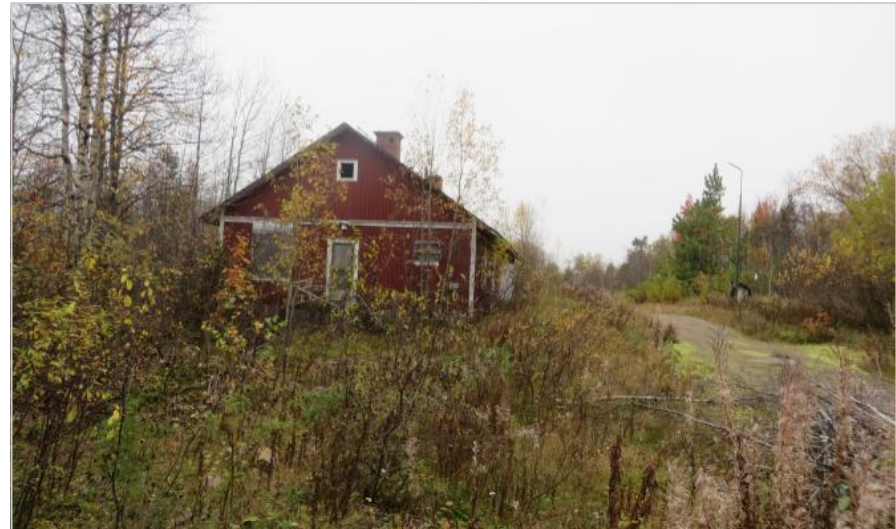
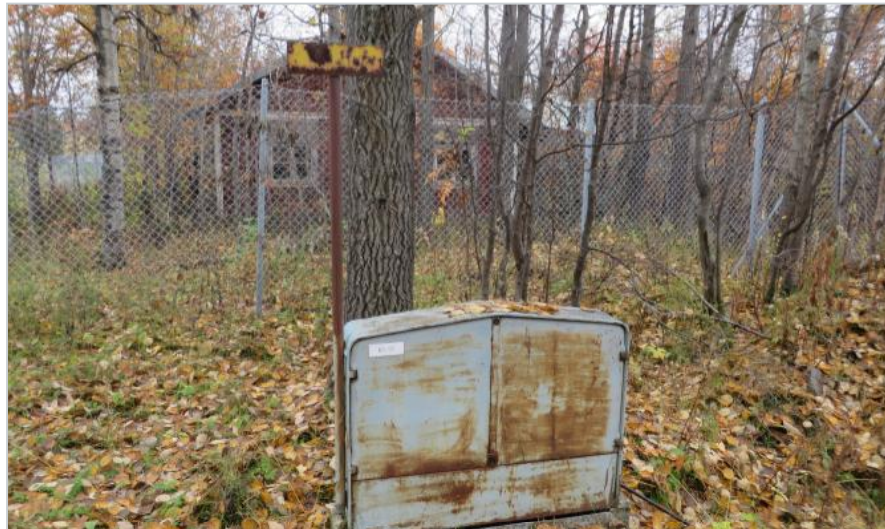
K204-205. Engelskavägen 16 och Rönnvägen 2.

K204-205 Engelskavägen 16 & Rönnvägen 2. Innanför stängslet, stått tomma länge

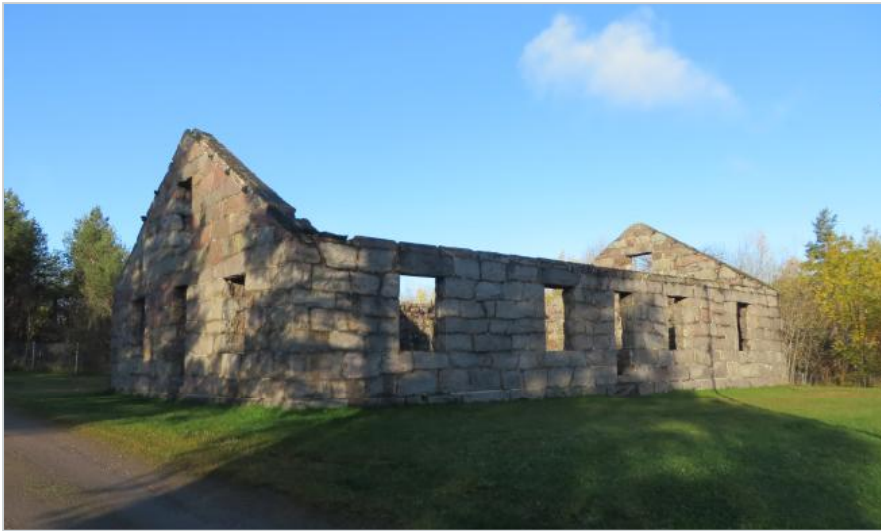
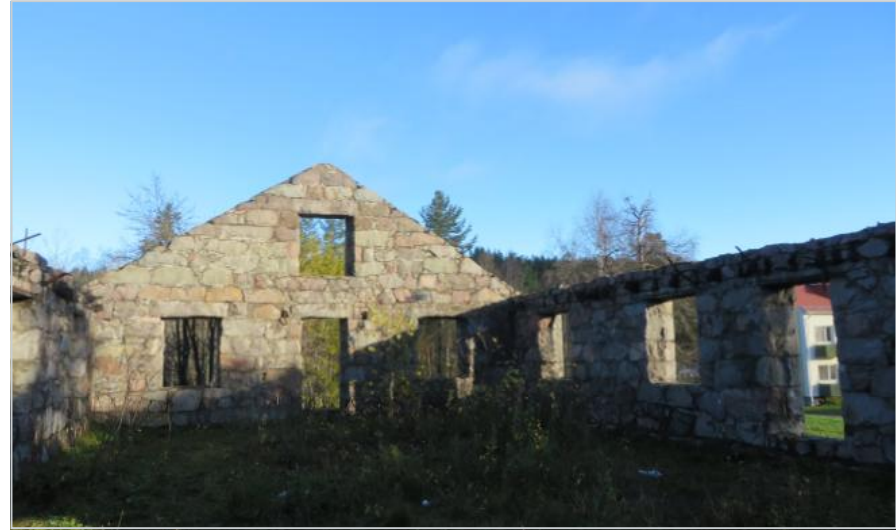
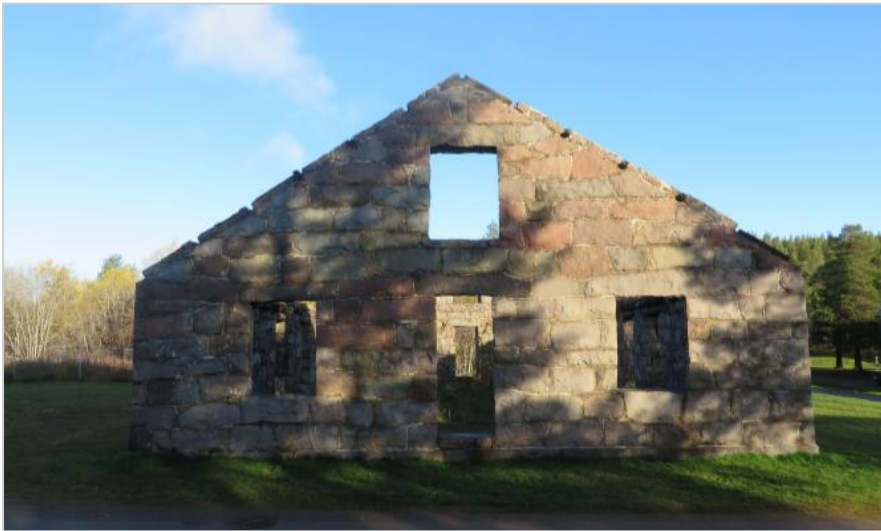
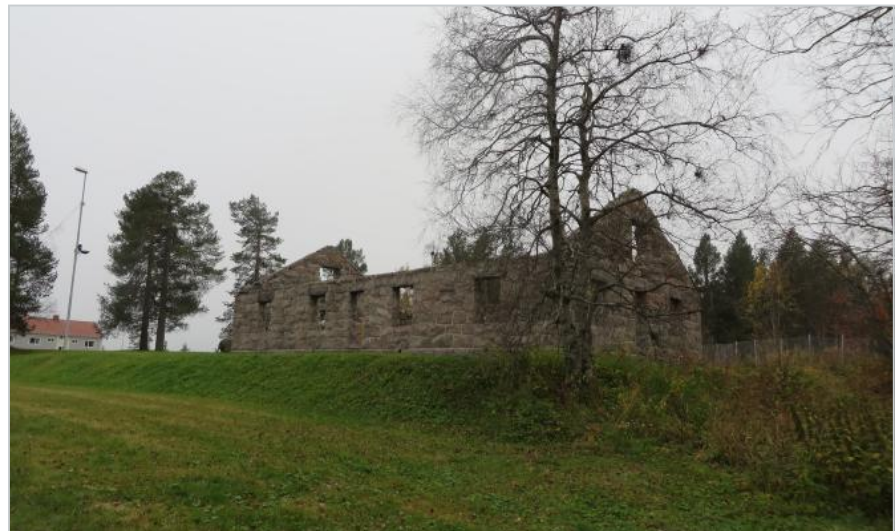
K206. Rönnvägen 4. Stenbaracken

Högt värde		Placering i området	Byggnaden	1897-98
Beskrivning Högt värde då den berättar en viktig del av Malmberets historia.		Ruinen ligger på en höjd som en solitär i nordvästra Kilen.	Byggd 1897-98 som "pudrettmagasin". Stenruin (utan tak) med rektangulär grundplan och ingångar samt rektangulära fönsteröppningar på alla fyra sidor. Uppförd av sprängsten från gruvverksamheten. Dess ursprungliga användning är oklar. Har även fungerat som bostad, förråd. 1918 - 1920 användes den som likbod när spanska sjukan härjade i Sverige.	
Tolkning		Uttryck för närheten mellan verksamhet och bostäder under pionjärtiden.	Uttryck för bolagets verksamhet under samhällets pionjärsskede. Unik i sitt slag, då profana byggnader sällan uppfördes helt i sten i norra Sverige vid den här tiden.	
Viktiga karaktärsdrag att beakta		Läget i närheten av brytningsplatserna.	Kulturhistoriskt värdefull genom sin anknytning till den tidigaste gruvbrytningen. Avspeglar levnads- och produktionsförhållandena i bolagsområdet under samhällets första tid. Byggnadshistoriskt värdefull genom sin för norrbottniska förhållanden unika byggnadsteknik med grovt huggna stenblock.

Alternativ	Nya förhållanden vid flytt	Vid eventuell flytt bör stor omsorg läggas vid val av plats utifrån hur ruinen ska användas samt i sammanhang med annan bebyggelse.	Vid eventuell flytt ska den exteriöra karaktär och funktion ska behållas. Vid ändrad funktion ska en anpassning ske utifrån byggnadens egna förutsättningar och värde.	
	Rivning	Miljön bör hållas värdad så länge den är synlig för allmänheten..	Fram till eventuell rivning bör enskilda byggnader underhållas i nuvarande skick exteriört så att de inte förslummar intrycket av området. Värdet försvinner vid rivning.	
	Dokumentation	Inte dokumenterad tidigare.	Inte dokumenterad tidigare.	
Rekommendation		<p>Området berörs av avvecklingen inom de närmaste åren:</p> <p>Det är önskvärt att ruinen ingår i urvalet för byggnader som är möjliga att flytta. Byggnaden har inget bruksvärde då den är en ruin, men utgör ett högt kulturhistoriskt värde då den berättar en viktig del av Malmberget och gruvsamhällets historia under sekelskiftet. En utredning om flytt och framtida användning för turism och historieberättande bör genomföras. För områden med flyttad kulturhistoriskt värdefull bebyggelse bör detaljplan upprättas som säkerställer de värden man vill behålla. Det gäller dock att hitta en användning för det om det inte ska få enbart museal funktion.</p> <p>Om byggnaden rivs bör den dokumenteras i miljön och till uppbyggnad. Flytt och rivning hanteras som lovående enligt PBL</p>

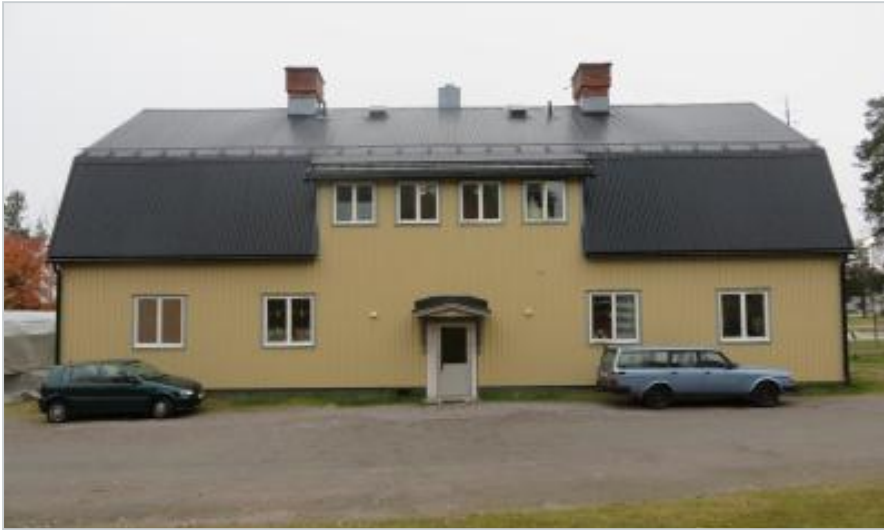
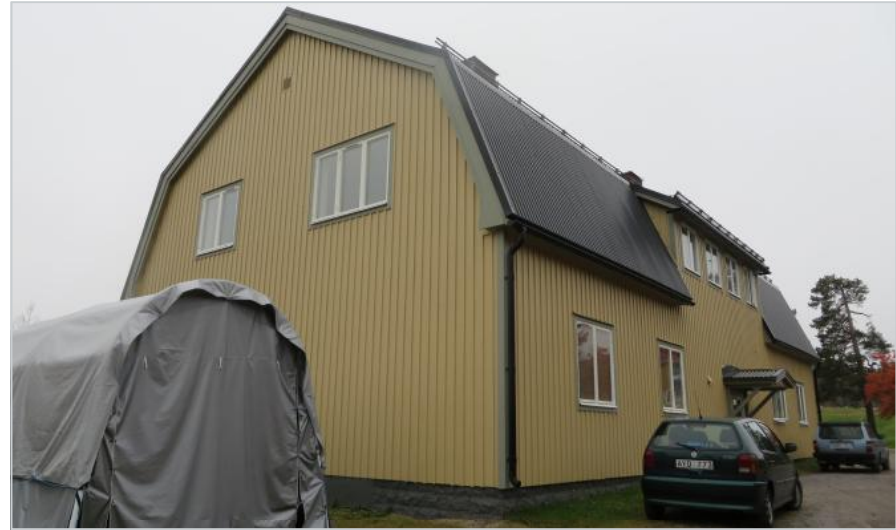
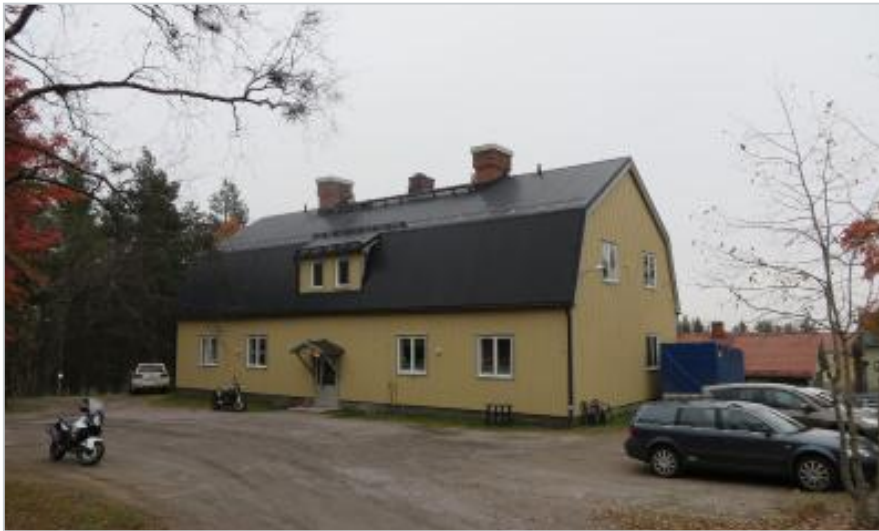
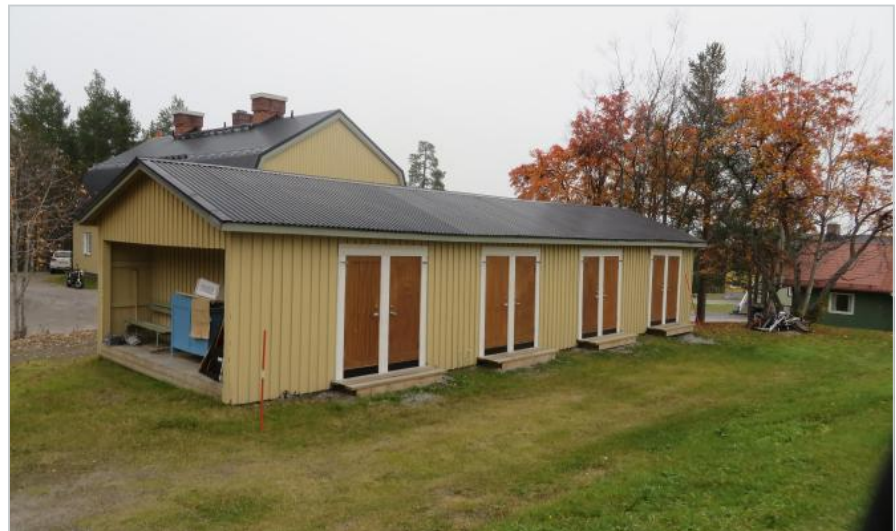
K207 och 208. Engelskavägen 22 och 24 inkl uthus.

Måttligt värde	Placering i området	Byggnaden	1916
Beskrivning Husen är ombyggda på ett sätt som minskar värdet	Placerade i Kilens östra del som går i en svag sydostsluttning, placerade nära stängslet. I närheten av byggnaderna finns ett garageområde.	Tjänstebostäder, uppförda 1916. Två flerbostadshus i två våningar, med frontespis, takkupor och brutet sadeltak. Fönster, dörrar och tak bytta under senare tid. Antal lgh 4/byggnad.	
Tolkning	Avspeglar Bolagsområdets hierarkiska struktur då arbetarbostäderna innehåller fler bostäder. Avspeglar bostadsförhållandena inom Bolagsområdet	Uttryck för bolagets engagemang i bostadsförsörjning under samhällets etableringsskede. Det nuvarande utseendet visar på den modernisering som genomfördes efter kriget. Placering, arkitektur och planlösning visar på samhällets sociala skiktning. Avspeglar levnadsförhållandena i bolagsområdet.	
Viktiga karaktärsdrag att beakta	Placeringarna av byggnaden på terrass och som del i den strama strukturen i denna del av Bolagsområdet.	Kulturhistoriskt värdefulla som en årsring i bolagets bostadsförsörjning. Detaljeringen i fasader och fasaddetaljer. Stensockeln, volymen och resningen samt skorstenarnas placering och utformning. Fönstersättning. De tillhörande uthusen.

Alternativ	Nya förhållanden vid flytt	Vid eventuell flytt bör man försöka rekonstruera de förhållanden som rådde på den ursprungliga platsen. Viktigt är markbehandlingen och tillgängligheten. Man bör också försöka uppnå sambandet med uthusen samt placering efter väderstreck.	Fram till eventuell flytt bör enskilda byggnader underhållas i nuvarande skick. Vid flytt bör byggnaden och dess detaljer hanteras varsamt invändigt som utvändigt. Relationen mellan olika bebyggelseenheter (flyttad, ny och befintlig) bör studeras. Kompletterande bebyggelse bör anpassas till karaktären i miljön genom volym, kulör och inpassning i terrängen utan att för den skull behöva ha den gamla bebyggelsens formspråk. De flyttade byggnadernas enskilda exteriöra karaktärer och funktioner ska behållas. Vid ändrad funktion ska en anpassning ske utifrån byggnadens egna förutsättningar och värde. Grundläggningsprincipen för de olika byggnaderna ska bevaras

Rivning	Miljön bör hållas vårdad så länge den är synlig för allmänheten.	Fram till eventuell rivning bör husen underhållas så länge de är bebodda och exteriört så länge de är synliga för allmänheten. Värdet försvinner vid rivning.
	Dokumentation	Översiktligt dokumenterad i samband med husen.	Dokumenterade av NBM, Rapport 1995:2.
Rekommendation	<p>Byggnaderna ligger utanför men i närheten av område som ska avvecklas inom de närmaste åren. När avveckling för detta område blir aktuellt är okänt:</p> <p>Fram till avveckling bör byggnaden underhållas i nuvarande skick exteriört så att de inte förslummar intrycket av området. Det är önskvärt att detaljplan alt byggnadsordning tas fram som karaktäriserar kulturvärdena och ger rekommendationer för hur dessa skall förvaltas fram till avveckling.</p> <p>När avveckling blir aktuell kan byggnaderna ingå i urvalet för byggnader som är möjliga att flytta. Vid flytt bör byggnaderna flyttas i grupp, men kan även fungera som enskilda byggnader och flyttas var för sig. För grupp kan urval ske med H25-27. För områden med flyttad kulturhistoriskt värdefull bebyggelse bör detaljplan upprättas som säkerställer de värden man vill behålla.</p> <p>Om rivning blir aktuell bör bef dokumentation ses över och eventuellt kompletteras. Dokumentationen bör omfatta miljön, exteriör, planlösning och översiktlig interiör dokumentation.</p> <p>Flytt och rivning hanteras som lovärende enligt PBL</p>

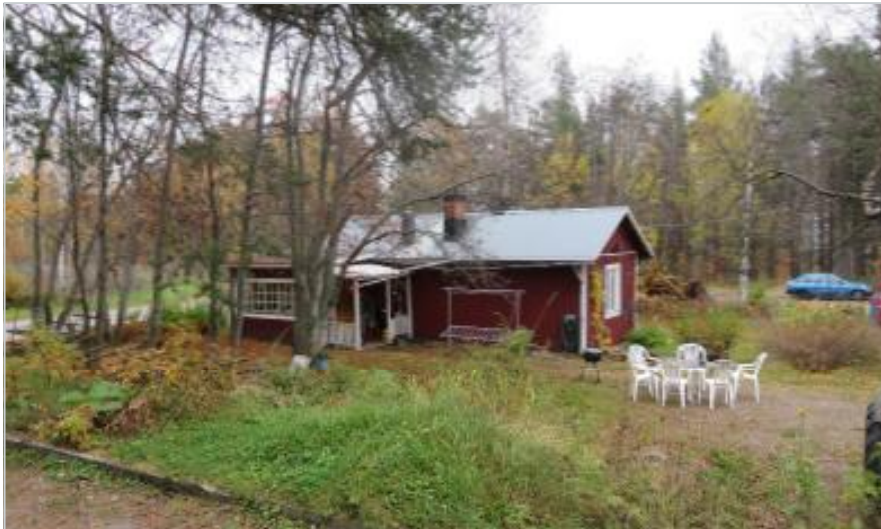
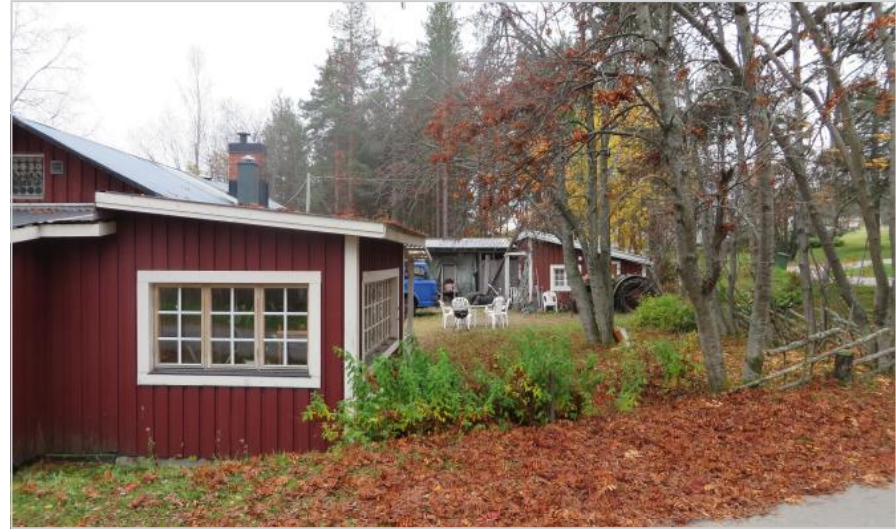
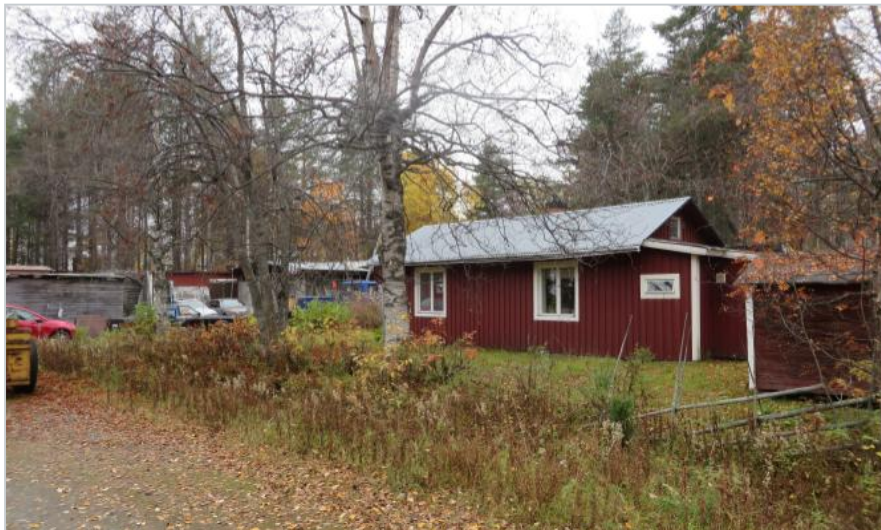
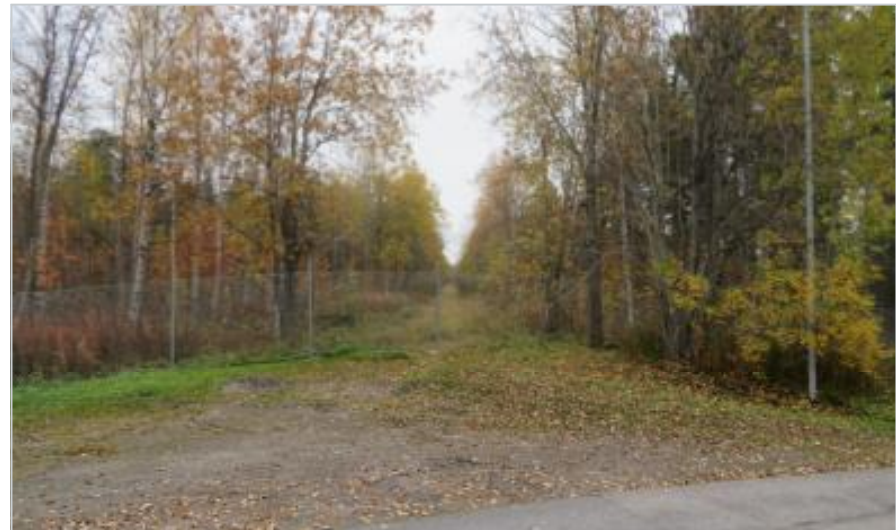
K209. Engelskavägen 47 inkl uthus

Måttligt värde	Placering i området	Byggnaden	1892-93
Beskrivning Tillbyggt men ursprungstugan finns kvar som volym.	I utkanten av östra Kilen nära stängslet. Placerat intill gamla järnvägsspåret som skurit genom området och Malmberget	Uppförd 1892-93. SJs f.d. banvaktarstuga, Enkelt, envåningsbostadshus med tillhörande uthus, innehållande förråd och bostadsrum. Tillbyggnader har skett.	
Tolkning	Placeringen berättar om den infrastruktur som fanns under samhällets historia.	Bebyggelsen från sent 1800-tal som uttryck för samhällets pionjärskede. Uttryck för järnvägens betydelse för gruvverksamheten på platsen samt för SJs engagemang i personalens bostadsförsörjning. Placering och arkitektur visar på samhällets sociala skiktning och skillnad mellan SJs bostadsutformning och LKAB:s bostadsutformning. Avspeglar levnadsförhållandena för SJs personal.	
Viktiga karaktärsdrag att beakta	Placeringen längs en rak vidsträckt väg i utkanten av området. Avsides placerat i förhållande till annan bebyggelse.	Kulturhistoriskt värdefulla som en årsring i samhällets bostadsförsörjning. Småskaligheten i byggnadens och dess uthus utförande. De olika uthusens funktioner. SJs bostadsutformning.

Alternativ	Nya förhållanden vid flytt	Vid eventuell flytt bör man försöka rekonstruera de förhållanden som rådde på den ursprungliga platsen. Önskvärt är en placering i anslutning till järnväg för att anknyta till byggnadens ursprung.	Fram till eventuell flytt bör enskilda byggnader underhållas i nuvarande skick. Uthus bör flyttas med och relationen mellan olika bebyggelseenheter (flyttad, ny och befintlig) bör studeras. Kompletterande bebyggelse bör anpassas till karaktären i miljön genom volym, kulör och inpassning i terrängen utan att för den skull behöva ha den gamla bebyggelsens formspråk. De flyttade byggnadernas enskilda exteriöra karaktärer och funktioner ska behållas. Vid ändrad funktion ska en anpassning ske utifrån byggnadens egna förutsättningar och värde. Grundläggningsprincipen för de olika byggnaderna ska bevaras.
	Rivning	Miljön bör hållas vårdad så länge den är synlig för allmänheten.	Fram till eventuell rivning bör husen underhållas så länge de är bebodda och exteriört så länge de är synliga för allmänheten. Dess värden kommer förloras vid rivning

Dokumentation	Inte dokumenterad tidigare.	Inte dokumenterad tidigare.
Rekommendation	Byggnaderna ligger utanför område som ska avvecklas inom de närmaste åren. När avveckling för detta område blir aktuellt är okänt: Fram till avveckling bör byggnaden underhållas i nuvarande skick exteriört så att de inte förslummar intrycket av området. Det är önskvärt att detaljplan alt byggnadsordning tas fram som karaktäriserar kulturvärdena och ger rekommendationer för hur dessa skall förvaltas fram till avveckling. I detta arbete bör ingå att dokumentera den gamla järnvägssträckningen. När avveckling blir aktuell kan byggnaderna ingå i urvalet för byggnader som är möjliga att flytta. För områden med flyttad kulturhistoriskt värdefull bebyggelse bör detaljplan upprättas som säkerställer de värden man vill behålla. Om husen rivs bör de dokumenteras i miljön, exteriört, till planlösning och översiktligt interiört. Även tidigare utseende kan registreras om det är möjligt att hitta uppgifter. Flytt och rivning hanteras som lovående enligt PBL
